**PROJEKT PRAC REMONTOWYCH W KOŚCIELE P.W. MATKI BOŻEJ (BOSKIEJ)
NIEUSTAJĄCEJ POMOCY W BUKOWIE**

Nr działki 728/123

24.01.2024

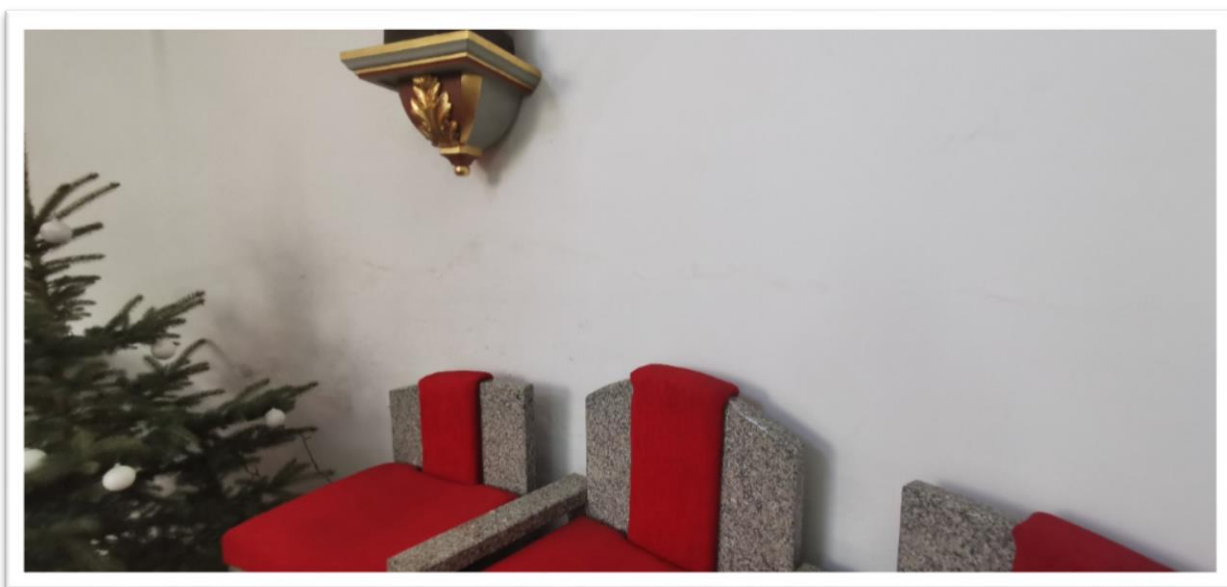
- skucia tynku wraz z zewnętrznymi warstwami malarskimi z partii absydy, z wnętrza budynku (od strony prezbiterium) wraz z przeprowadzeniem koniecznych prac osuszających mur (fot. nr 3 obrazuje przewidywany zakres usunięcia tynku),
- wymianę poszycia dachowego dzwonnicy w partii wieży,
- remont wieży w zakresie wymiany odeskowania znajdującego się pod powłoką poszycia dachowego.

Fot. nr 3. Zdjęcie przedstawiające miejsce zawilgocenia ścian

- Skucie zainfekowanych mikroorganizmami tynków.
Ten proces musi odbywać się przy pełnym zabezpieczeniu przeciwgrzybicznym. Skuwanie do surowego muru ceglanego powinno objąć powierzchnię w promieniu około jednego metra od zagrzybionego miejsca.
- Oczyszczenie szczotką metalową z wszelkich pozostałości zapraw tynkarskich oraz wykwitów solnych.
- Dezynfekcja zagrzybionych murów przy użyciu środka gruntującego (Sporenbinder marki Remmers).
- Zastosowanie preparatu wzmacniającego podłoże (np. Primer Hydro Sf firmy Remmers).
- Nałożenie szczepnej zaprawy murarsko tynkarskiej (np. TMZ Level marki Remmers).
- Nałożenie tynku (np. SP Top SL dedykowanego do renowacji muru zaatakowanego przez mikroorganizmy, bądź HF – Sanierputz POROSAN marki Keim).

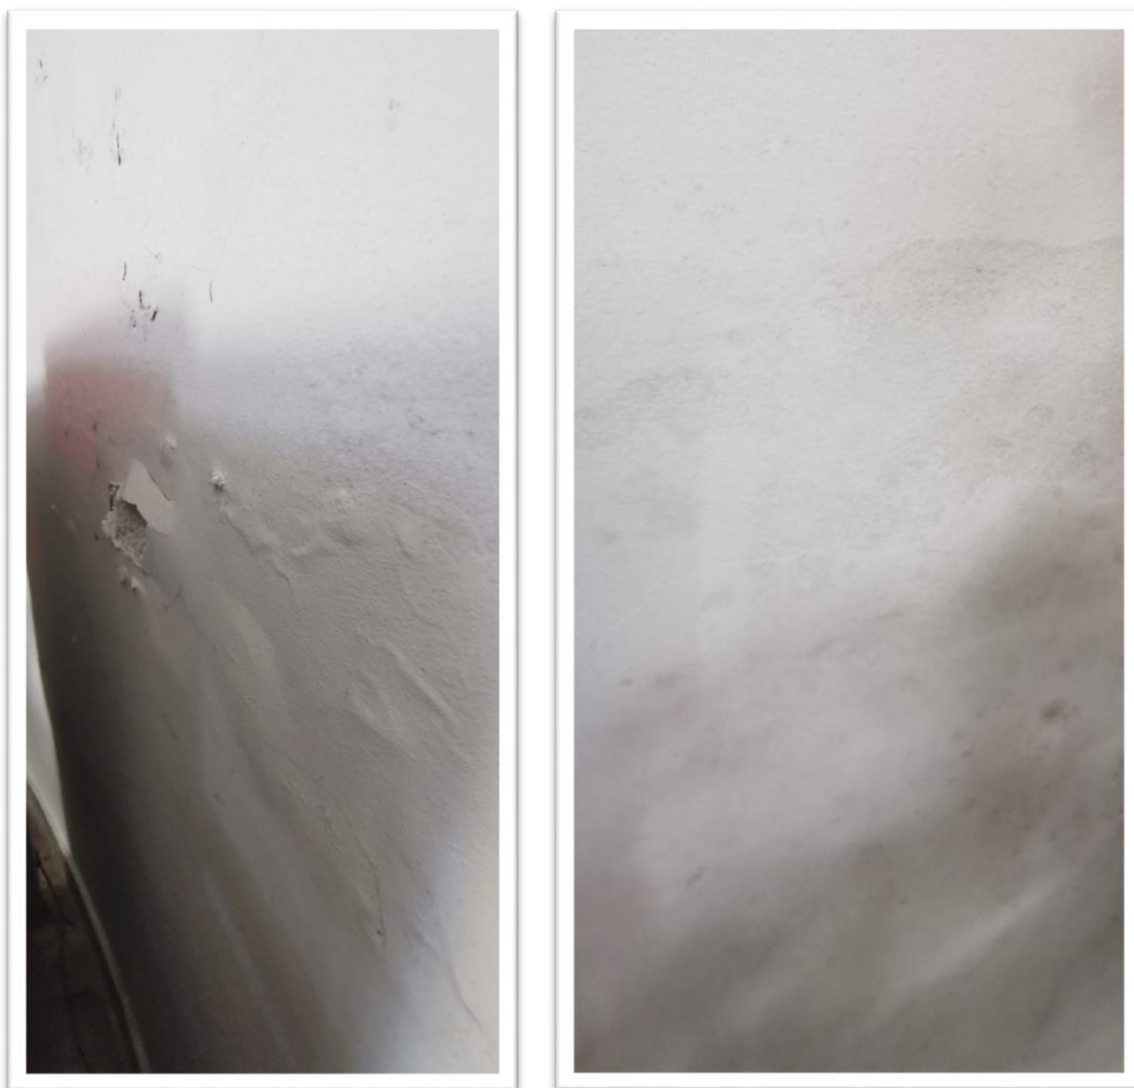
Fot. nr 4, 5. Zawilgocenie ścian absydy. Zbliżenie na partie zainfekowane przez mikroorganizmy oraz wykwity soli podciąganych kapilarnie

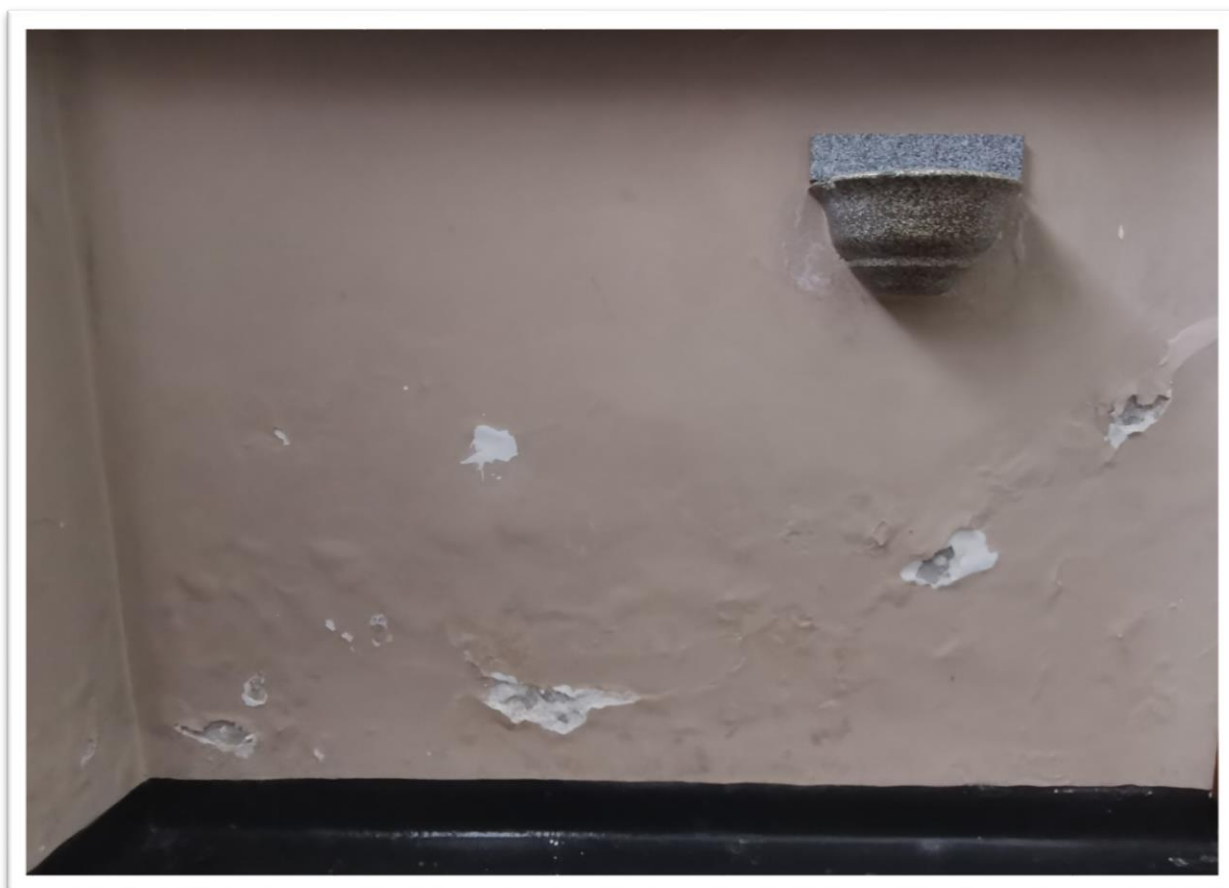
Fot. nr 6. Problem z utratą adhezji i kohezji zewnętrznych warstw malarskich, w wyniku kapilarnego podciągania wilgoci.

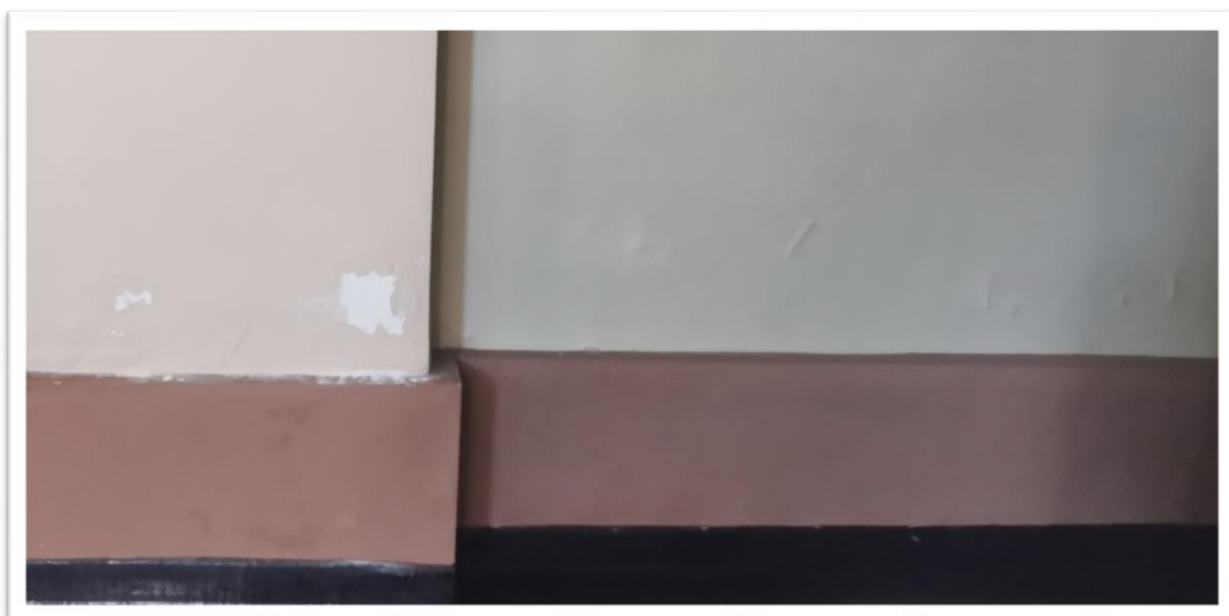
Fot. nr 7. Ściana boczna kościoła, strona prawa. Widoczne odpryski farby wynikające z kapilarnego podciągania wilgoci

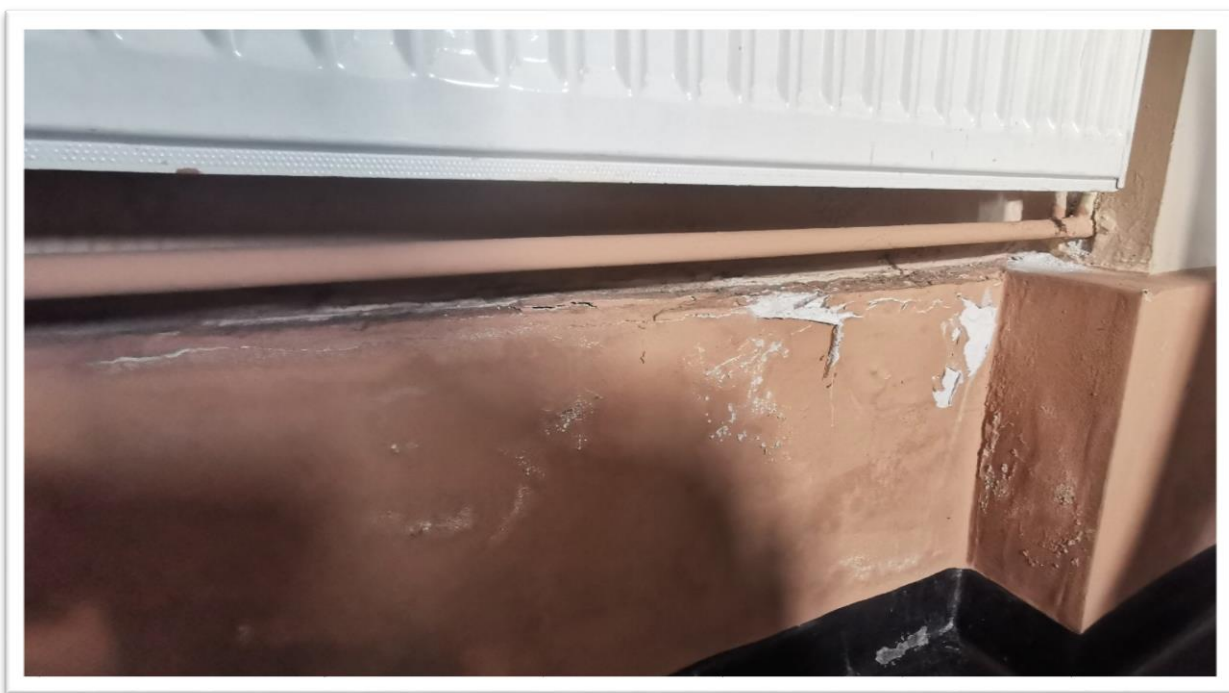
Fot. nr 8. Boczna ściana kościoła, strona lewa. Uwidocznione problemy wynikające z zawilgocenia

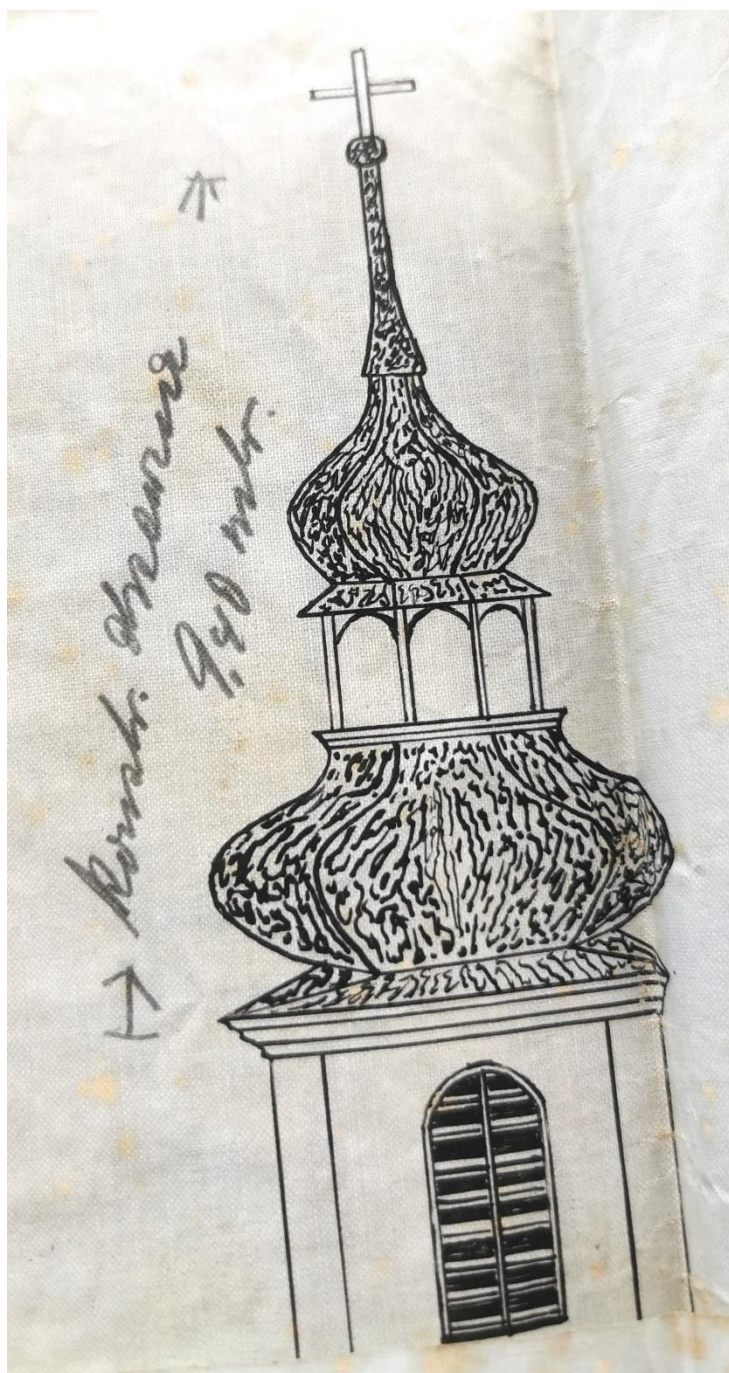
Załącznik nr 4. Rysunek przedstawiający miejsce prac dekarzów

- Demontaż poszycia dachowego wieży
- Montaż nowego poszycia dachowego

Prace dekarские będą prowadzone w formie modułowej formatki dachowej przy użyciu blachy aluminiowej o grubości 0,5 mm, zgodnie z normą EN 13501-1. Parametry te odpowiadają klasie reakcji na ogień „A1” – czyli są **niepalne**.
