**PROJEKT PRAC REMONTOWYCH W KOŚCIELE P.W. MATKI BOŻEJ (BOSKIEJ)
NIEUSTAJĄCEJ POMOCY W BUKOWIE**

Nr działki 728/123

24.01.2024

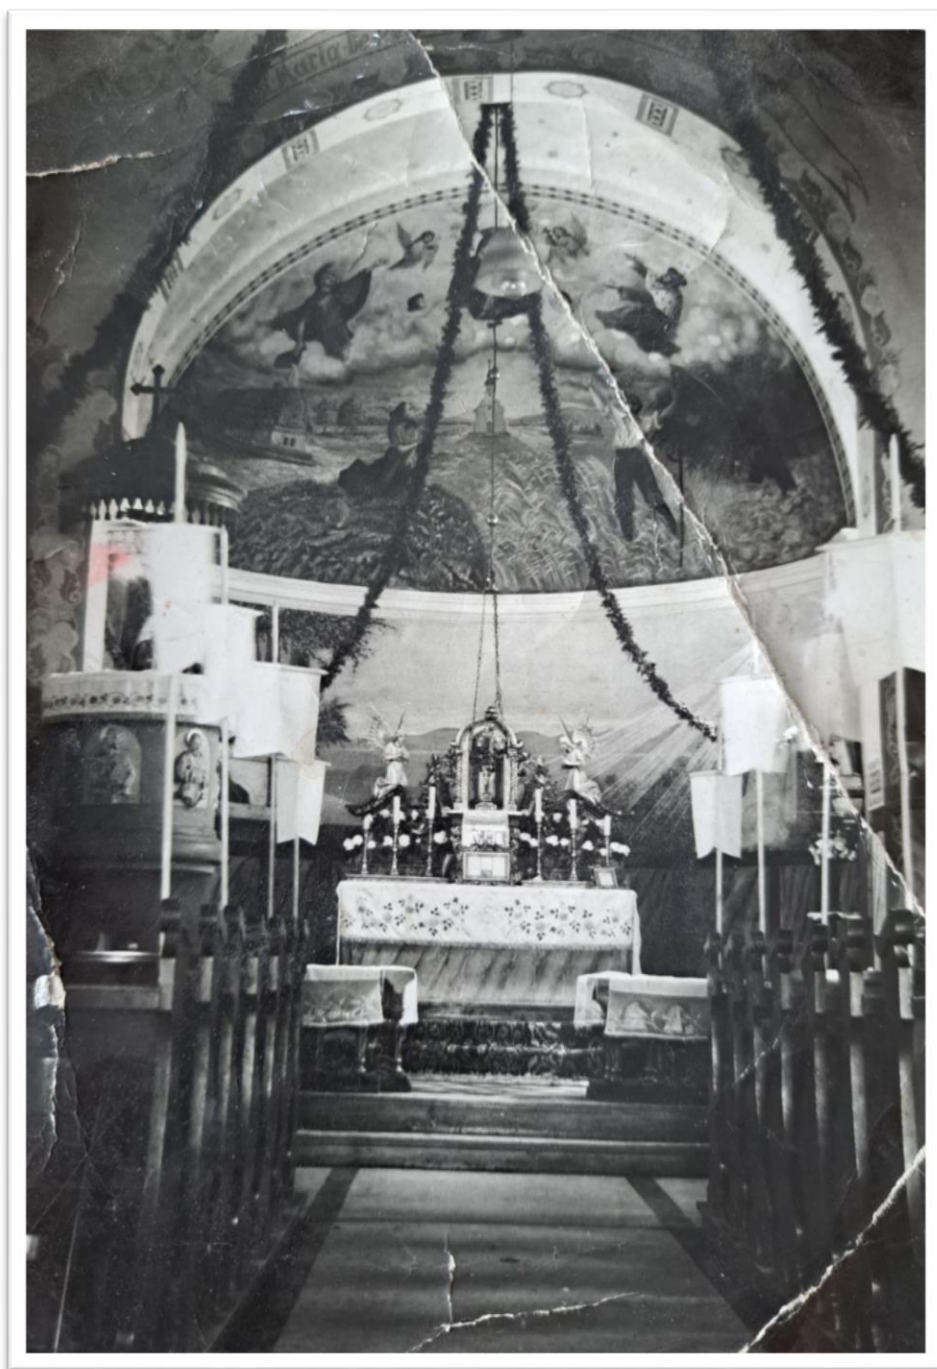
Fot. nr 1. Zdjęcie archiwalne z lat 60-tych XX w., przedstawiające oryginalne wnętrze kościoła , z zachowanymi wówczas polichromiami oraz ołtarzem przedsoborowym.

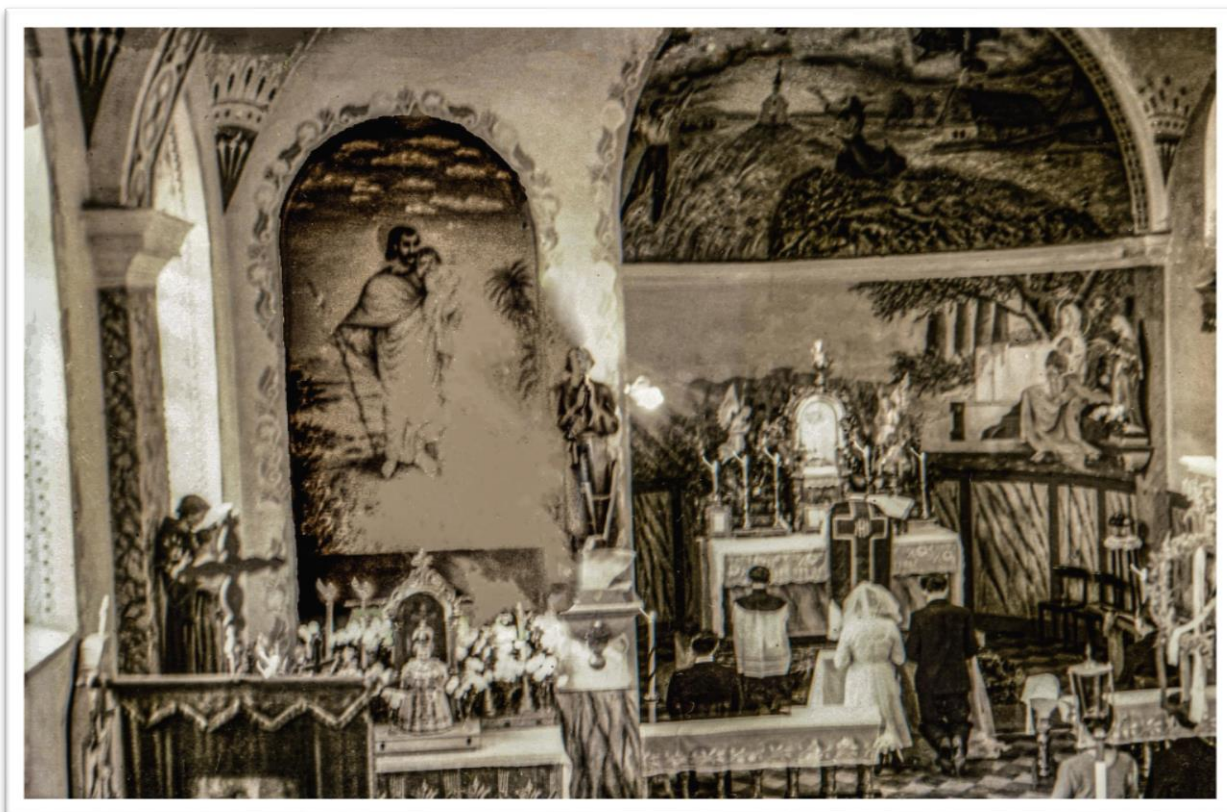
Fot. nr 2. Zdjęcie archiwalne. Widoczne polichromie
